# 近年來台灣地區災害地震報告之整理與編撰

# 集集大地震報告

**Report on Chi-Chi Earthquake of  
September 21, 1999**

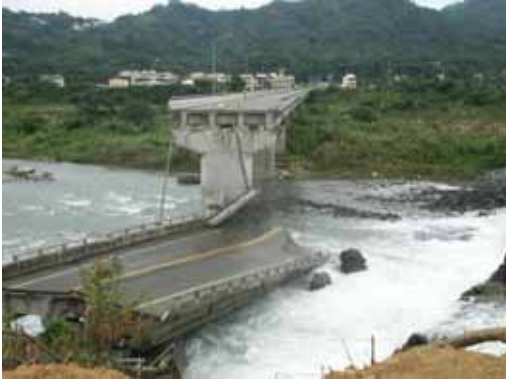
照片 A1、位於大甲溪上的碑豐橋破壞情形。

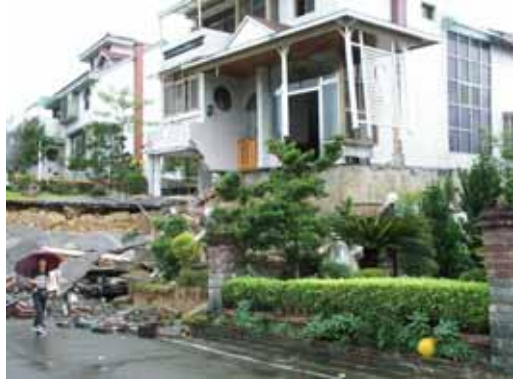
照片 A2、中台醫專前社區住宅破壞情形。

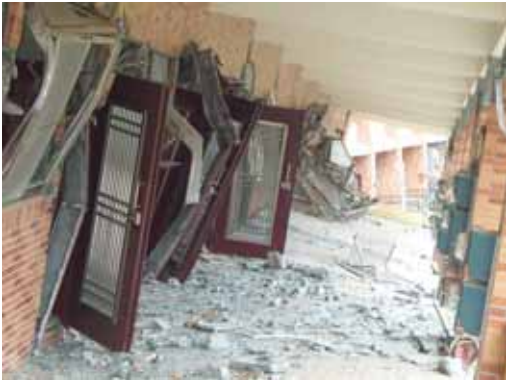
照片 A3、豐勢路附近某新建社區騎樓破損情形。

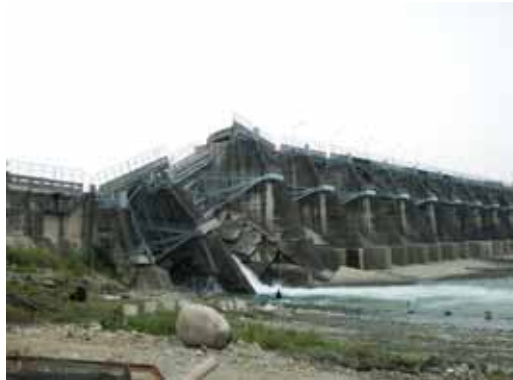
照片 A4、石岡水壩北側壩體受損情形。

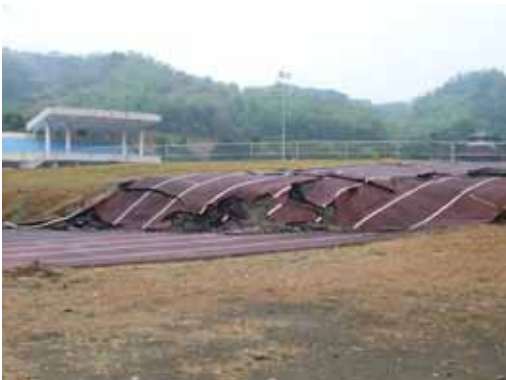
照片 A5、霧峰鄉光復國中操場跑道隆起。

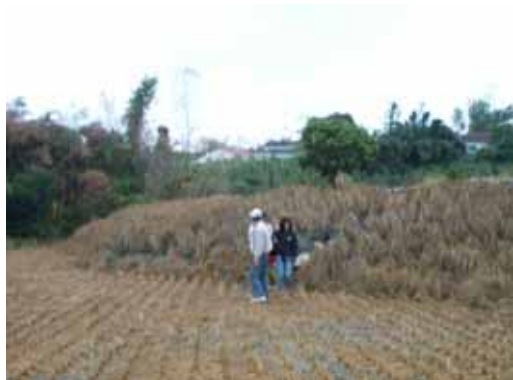
照片 A6、豐勢路附近稻田隆起現象。

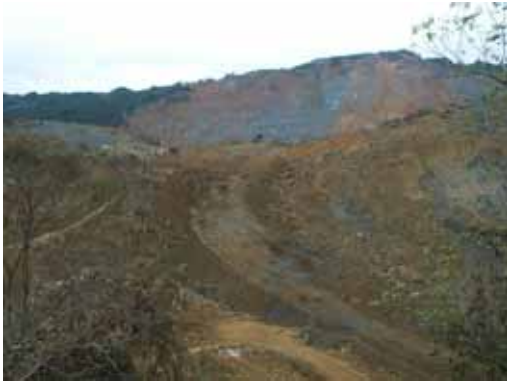
照片 A7、國姓鄉九份二山震後景觀。

本次大地震引發位於南投縣國姓鄉南港村長石巷的九份二山大規模的山崩，崩塌區約在雙冬斷層東側六公里處，原屬於大岸山向斜的西翼，是由樟湖坑頁岩之厚層頁岩夾砂岩所組成的順向坡，向東傾斜約 24 度。受到強地動作用致使原海拔高度 500 公尺至 1,000 公尺左右、面積達 75 公頃、深度約 30 至 50 公尺的順向坡岩體沿著層理面高速向下滑動，平均的滑衝距離達到一公里，之後，傾瀉而下的岩塊及岩屑土石受到石門峽谷的阻擋而堆積，形成深達 175 公尺的天然土石壩，並堵塞澀仔溪和韭菜窩溪形成堰塞湖。崩塌地區原有二十餘戶住家全遭掩埋。(黃鑑水等，1999)。

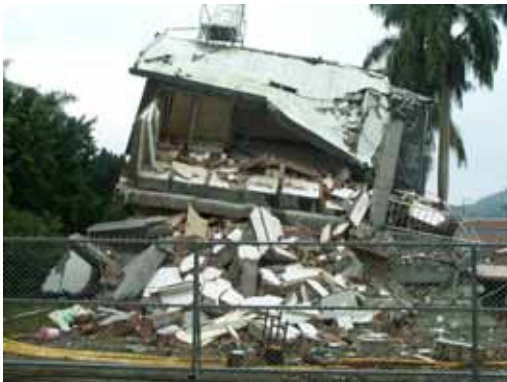
照片 A9、霧峰光復國中教室破壞情形。

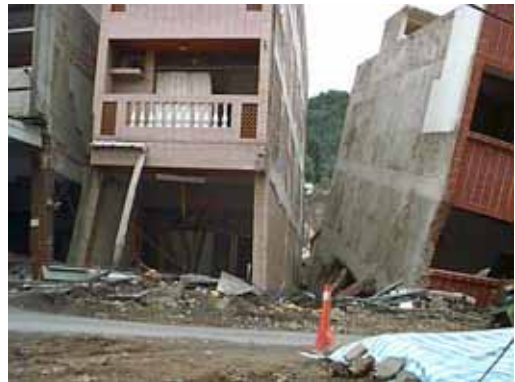
照片 A10、台中廓子坑路民房破損情形。

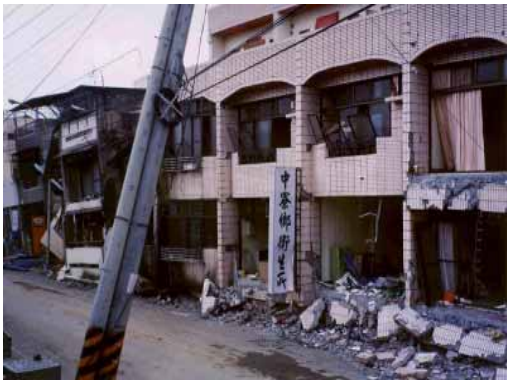
照片 A11、中寮鄉衛生所一樓被震垮。

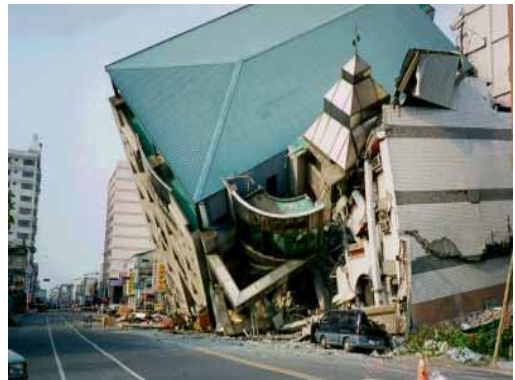
照片 A12、霧峰鄉中正路上一棟建築倒塌現場。

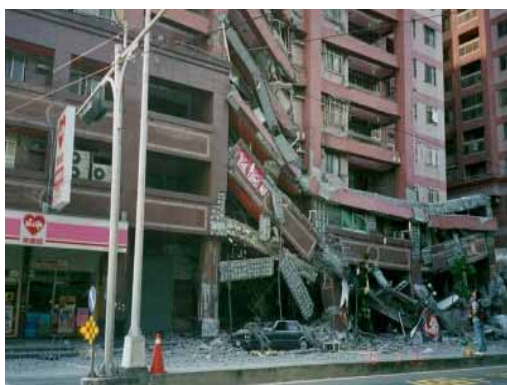
照片 A13、台中市德昌大樓破損情形。

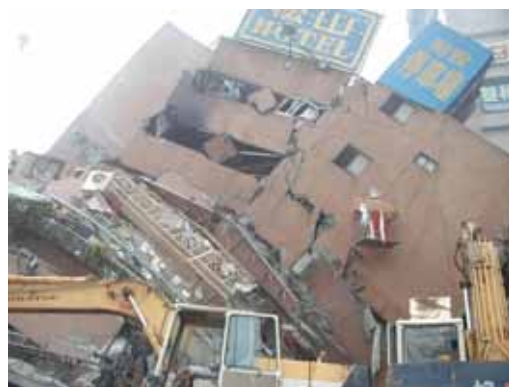
照片 A14、台北松山區東星大樓倒塌現場。

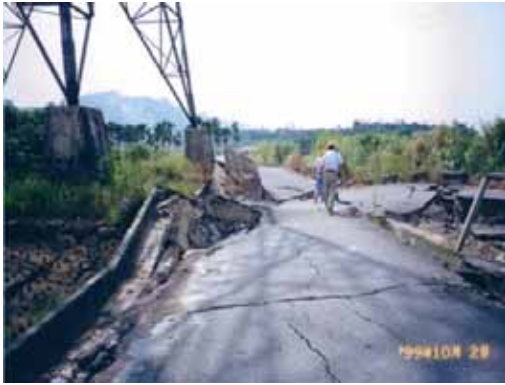
照片 B1、草屯鎮隘寮橋岸道路下陷。

集集地震發生所伴隨之土壤液化現象相當普遍，致使地表層下陷或傾斜，而下層飽和含水的土壤會沿著上層的裂隙或已有的孔道噴出，形成噴沙現象，在地表面上造成泥火山的特殊地質現象。經調查，土壤液化的區域大致分布在車籠埔斷層附近以及中部沿海地區。地點包括南投市至名間鄉台 3 號公路以東至山麓邊緣地表隆起之西側、貓羅溪沿岸、草屯鎮隘寮溪沿岸、斗南鎮部分地區、彰化縣的員林鎮、社頭鄉和大村鄉等地、太平鄉部分地區、霧峰鄉光復國小附近、台中港 1-4 號碼頭、彰化沿海的彰濱工業區和伸港鄉大肚溪河口堤防等地區。可參考照片 B1-B5。

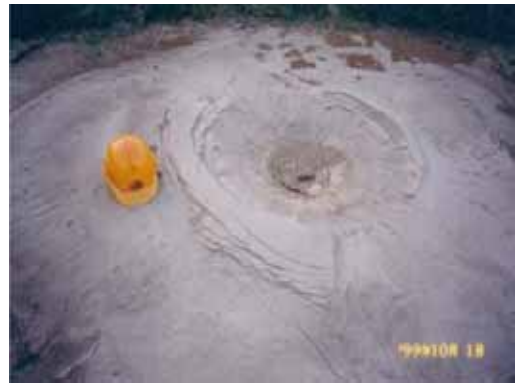
照片 B2、彰化縣伸港鄉的土壤液化現象。

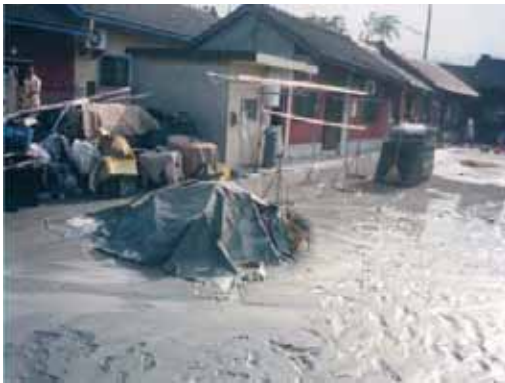
照片 B3、員林鎮員水路土壤液化噴沙現象。

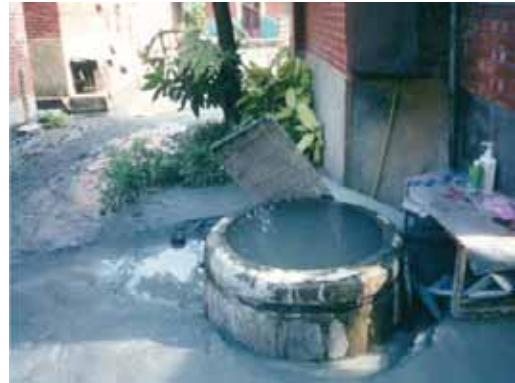
照片 B4、員林鎮員水路水井之噴沙現象。

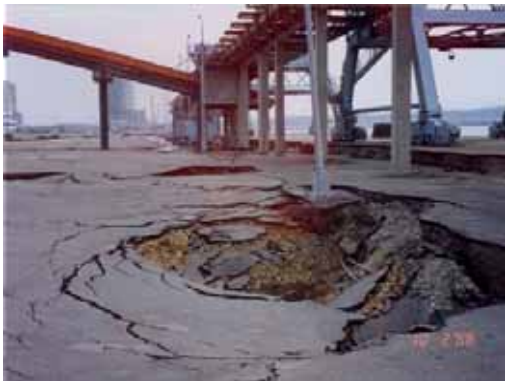
照片 B5、台中港碼頭因土壤液化而下陷。

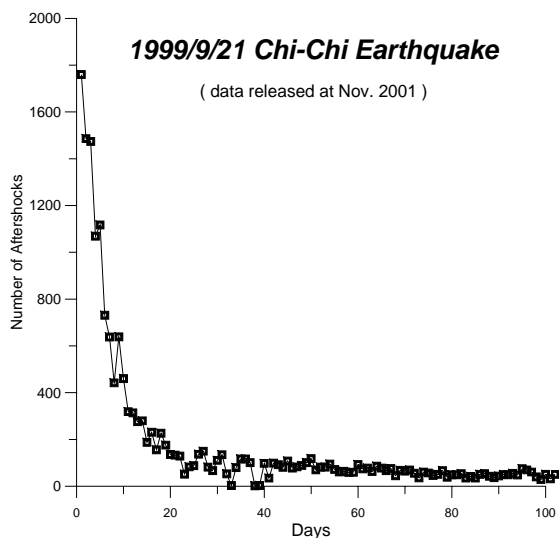
圖六、主震之後一百天之內的每日餘震頻率圖。

由於餘震區域甚廣，初步以東經 120.8 度至 121.3 度、北緯 23.6 度至 24.5 度之範圍統計 2001 年 11 月所完成的定位結果篩選，9 月的餘震個數為 4,120 個（未完成），10 月餘震數 4,319 個（未完成），11 月餘震數 2,357 個，12 月餘震數 1,517 個。除此之外，從分布圖上明顯可見，南投縣竹山鎮和鹿谷鄉一帶往台東方向有一長約 60 公里的線狀餘震分布帶，餘震個數顯然比上述的範圍內的餘震為多。而中央山脈東側亦有一個北北東—南南西方向的餘震分布帶，加上尚未完成的定位資料，因此，估計 9 月的最後十天與 11 月應該分別有超過一萬次的餘震發生。從熱感式多波道的連續紀錄紙上，利用值班人員統計的餘震個數可知，每日的餘震頻率（圖六）與每小時的餘震頻率分布（圖七）呈現標準地震序列的遞減模式。尤其在前八天的餘震分時統計圖中可知，其遞減方式呈現波浪式遞減，亦即大約每 50 小時左右即出現餘震增多的現象。

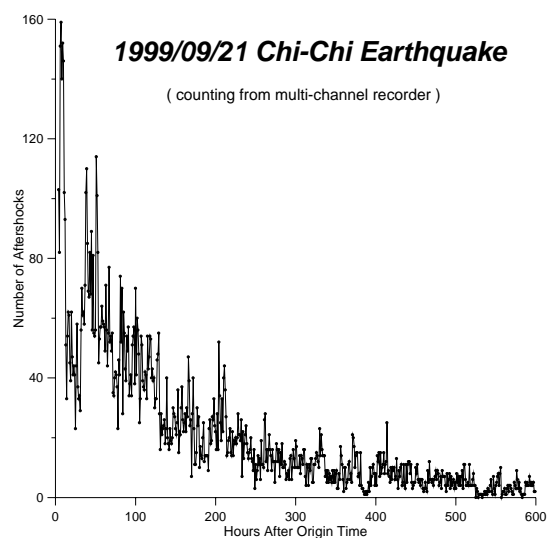
圖七、9月21日至10月15日的每小時餘震頻率圖。
